Faza opracowania:	EKSPERTYZA TECHNICZNA ocena stanu technicznego konstrukcji żelbetowej ramp wjazdowych i rampy dla niepełnosprawnych oraz murków oporowych przy wejściu głównym do szpitala na ul. Madalińskiego w Warszawie
Nazwa i adres inwestycji:	Szpital Specjalistyczny Im. Świętej Rodziny SP ZOZ ul. Madalińskiego 25, 02-544 Warszawa dz.ew.nr 13 obręb 0120
Obiekt:	Budynek A1
Inwestor:	Szpital Specjalistyczny Im. Świętej Rodziny SP ZOZ ul. Madalińskiego 25, 02-544 Warszawa
Nazwa opracowania:	Wykonanie instalacji ogrzewania przeciwoblodzeniowego i przebudowa nawierzchni i podjazdów do izby przyjęć i wejścia głównego w budynku A1 szpitala - Aktualizacja
Branża:	KONSTRUKCJA
Wykonawca:	STEFAN GŁAZ DZIAŁALNOŚĆ W ZAKRESIE ARCHITEKTURY 02-558 Warszawa, ul. J. Dąbrowskiego 1m 8
Zlecenie:

AUTORZY OPRACOWANIA		
Imię i nazwisko	Uprawnienia budowlane	Podpis
Projektant:	mgr inż. Przemysław Pawłowski	MAZ/0264/POOK/12 MAZ/0303/OWOK/05 projektowanie i kierowanie robotami bez ograniczeń w specjalności konstrukcyjno-budowlanej
Sprawdzający:	dr inż. Henryk Pawłowski	Rzeczoznawca Budowlany GINB 179/98 projektowanie i kierowanie robotami bez ograniczeń w specjalności konstrukcyjno-budowlanej
Data:	War

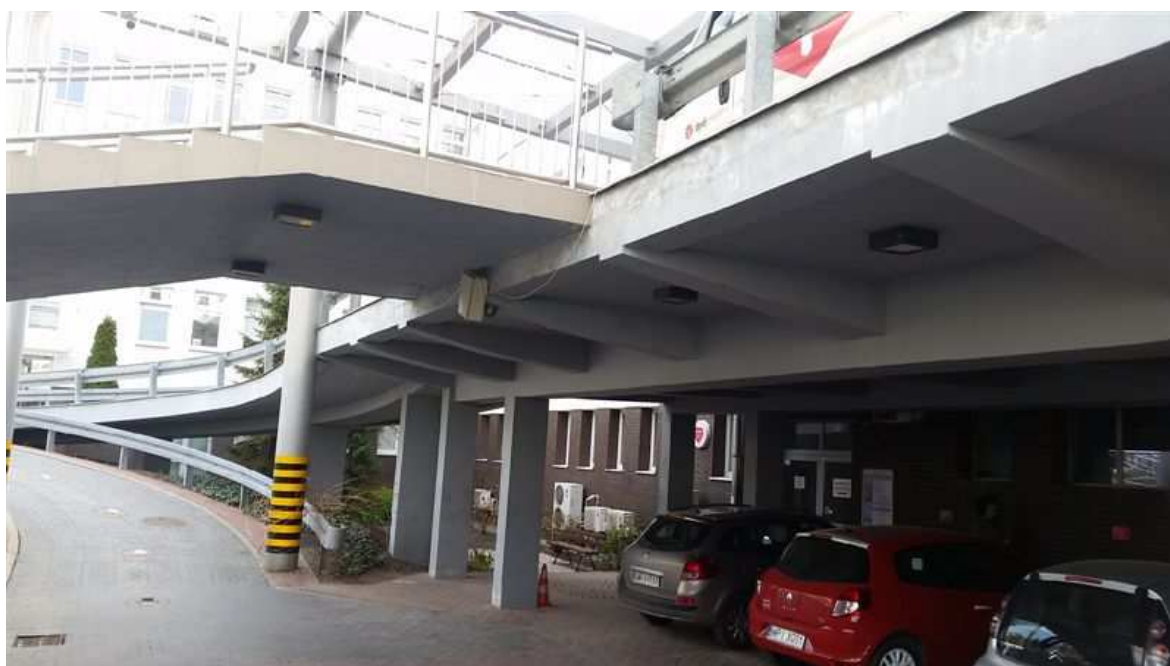
Konstrukcja ramp zjazdowych (filary, podciąg, belki, płyty) monolityczna, żelbetowa nie wykazuje ugięć, deformacji, pęknięć czy zarysowań [fot. 2]. W dominującej części elementy konstrukcyjne są w dobrym stanie technicznym. Jednak występują miejsca, w których widoczna jest postępująca degradacja konstrukcji - korozja żelbetu w postaci rdzawych i białych wykwitów solnych na spodzie rampy zjazdowej [fot. 3, fot. 4], co świadczy o braku szczelności izolacji znajdującej się pod nawierzchnią drogową z kostki brukowej.

Fot.2. Jak wyżej, inne ujęcie.

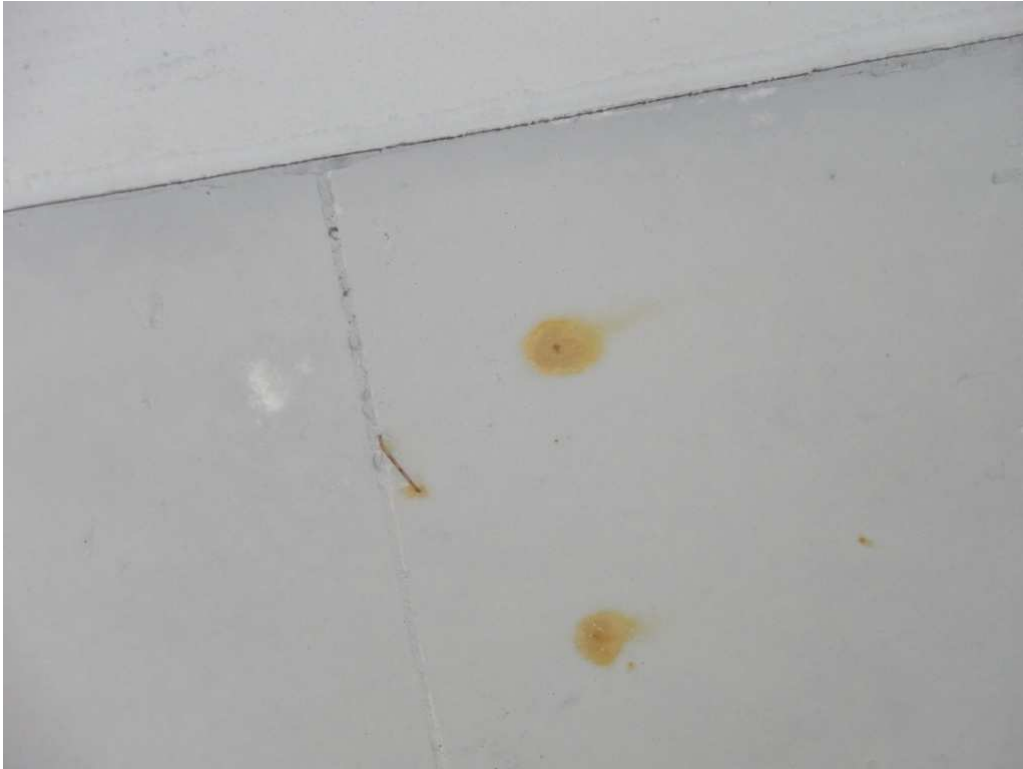
Fot.3. Rdzawe zacieki i wykwyty na spodzie płyty rampy zjazdowej, świadczące o korozji zbrojenia spowodowane brakiem szczelności w warstwie izolacyjnej pod kostką brukową.

- 7.1. W związku z występującymi nieszczelnościami na rampach (zjazdowych i dla niepełnosprawnych) sugeruje się rozbiórkę całego układu warstw i odtworzenie hydroizolacji z wywinieciem izolacji na belki krawędziowe. Ponadto należy wykonać odpowiednie spadki i rozważyć wykonanie wpustów odwadniających punktowych oraz liniowych. Na ramie zjazdowej dla niepełnosprawnych oraz podjazdach proponuje się zastosowanie hydroizolacji w postaci elastycznego szlamu mineralnego np.: Sikalastic 152 lub materiał równoważny.

- 7.3. Po usunięciu warstw wykończeniowych z ramp zjazdowych oraz rampy dla niepełnosprawnych, przed położeniem hydroizolacji, ewentualne destrukcje betonu w płytach żelbetowych, proponuje się naprawić zgodnie z procedurą zawartą wg. pkt. 7.9.

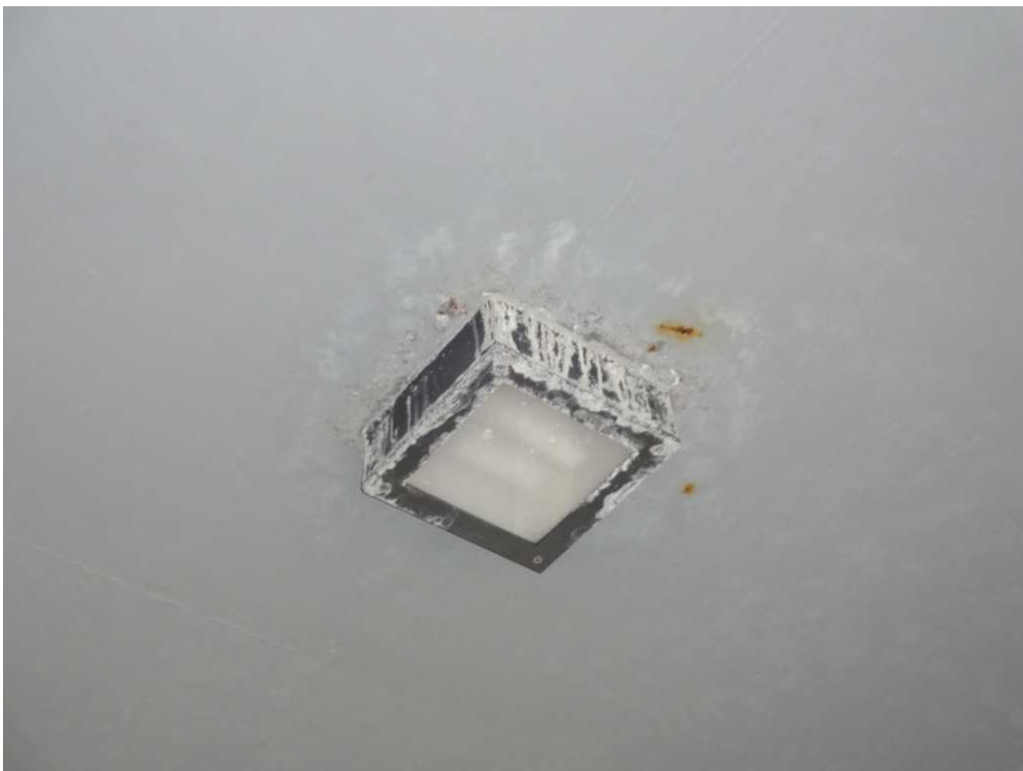
Na podstawie przeprowadzonej wizji lokalnej stwierdza się że elementy konstrukcyjne (płyta, żebra, podciąg) są w dobrym stanie technicznym. Konstrukcja stropu nie wykazuje zarysowań, pęknięć, nadmiernych ugięć, przemieszczeń czy deformacji świadczących o przekroczeniach SGN i SGU. Jednak na spodzie stropu występują białe wykwity i rdzawe naloty świadczące o przeciekach [fot. 26 i fot. 27]. W okolicach lampy oświetleniowej, sufitowej występują białe wykwity świadczące o nieszczelnościach w górnej powierzchni stropu [fot. 4].

Fot.4. Rdzawe i białe wykwyty (wykwity solne) świadczące o penetracji wilgoci w głąb płyty żelbetowej rampy zjazdowej będące konsekwencją nieszczelności w izolacji pod kostką brukową.

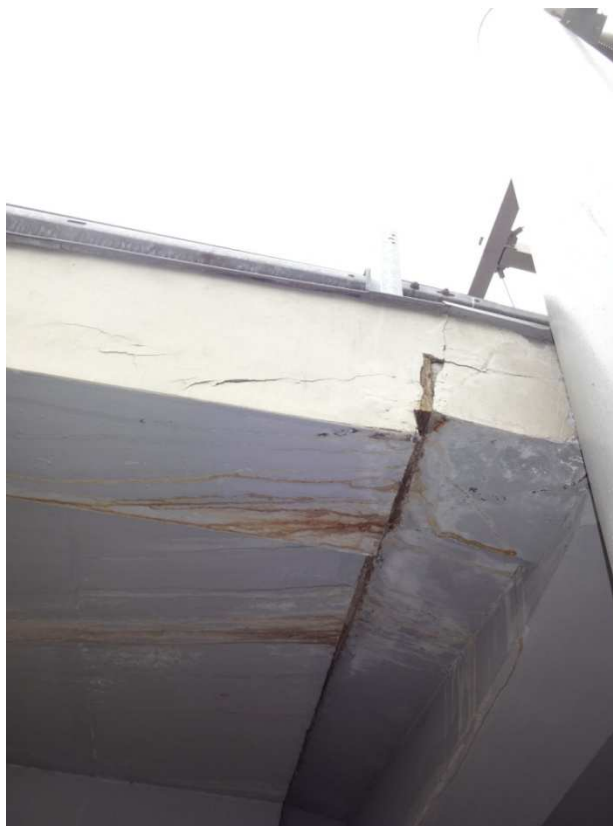
Inną kwestię stanowią nieszczelne styki dylatacyjne w płytach pochylni. Destrukcje w tych rejonach objawiają się korozją zbrojenia i zaciekami [fot. 5].

Fot.5. Rdzawe i białe zacieki na spodzie rampy spowodowane nieszczelną dylatacją.

- 7.5. Obróbki blacharskie ramp wjazdowych podlegają usunięciu. Belki krawędziowe należy uszczelnić powłoką np.: SikaCor Elastomastic TF.
- 7.6. Występujące dylatacje należy oczyścić, naprawić i uszczelnić stosując rozwiązania systemowe. Proponuje się zastosować taśmy FPO klejone na żywicę epoksydową np.: Sikadur-Combiflex szerokość SG 2x150 lub 2x200.
Do naprawy krawędzi dylatacji można zastosować np.: klej/zaprawę naprawczą na bazie żywicy epoksydowej Sikadur 31 Normal lub Rapid.

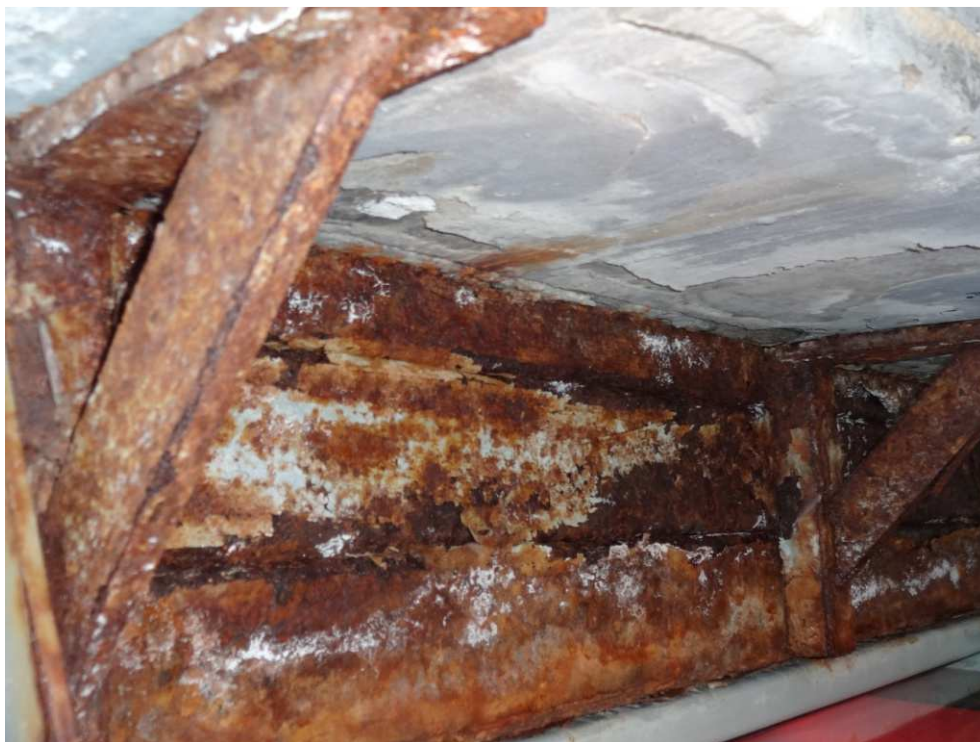
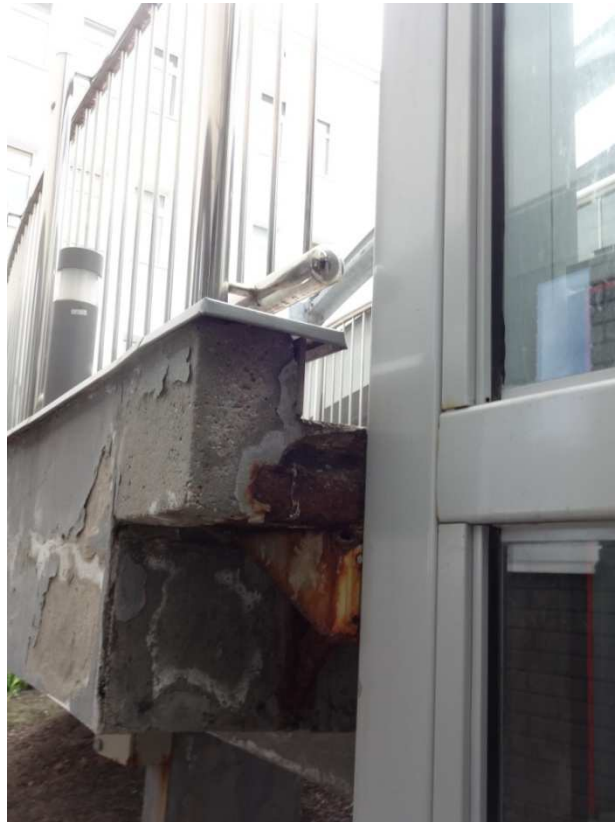
Znacznie zaawansowana korozja występuje na styku rampy z podnośnikiem dla niepełnosprawnych. W tym miejscu destrukcje, także wynikają z braku szczelności dylatacji, co objawia się licznymi zaciekami, śladami korozji stali oraz uszkodzeniem otuliny zbrojenia. Ze znajdującego się pod płytą pochylni wspornika o konstrukcji stalowej odpadają płyty zaawansowanej korozji [fot. 6 i fot. 7]. Dodatkowo, struktura betonu na końcu rampy świadczy o niewłaściwie zawiązanym betonie [fot. 8].

Fot.6. Odpadające płyty zaawansowanej korozji w elementach stalowej konstrukcji (wspornik) przy windzie dla niepełnosprawnych.

Fot.7. Jak wyżej, inne ujęcie.

- 7.7. Konstrukcję stalową - wspornik przy pochylni dla niepełnosprawnych należy oczyścić i zabezpieczyć antykorozyjnie. Na oczyszczone podłoże proponuje się zastosowanie dwuskładnikowego materiału gruntującego na bazie żywicy epoksydowej Sika Poxicolor Primer HE NEU. Następnie 2 warstwy epoksydowej powłoki ochronnej Sika Poxicolor Plus.

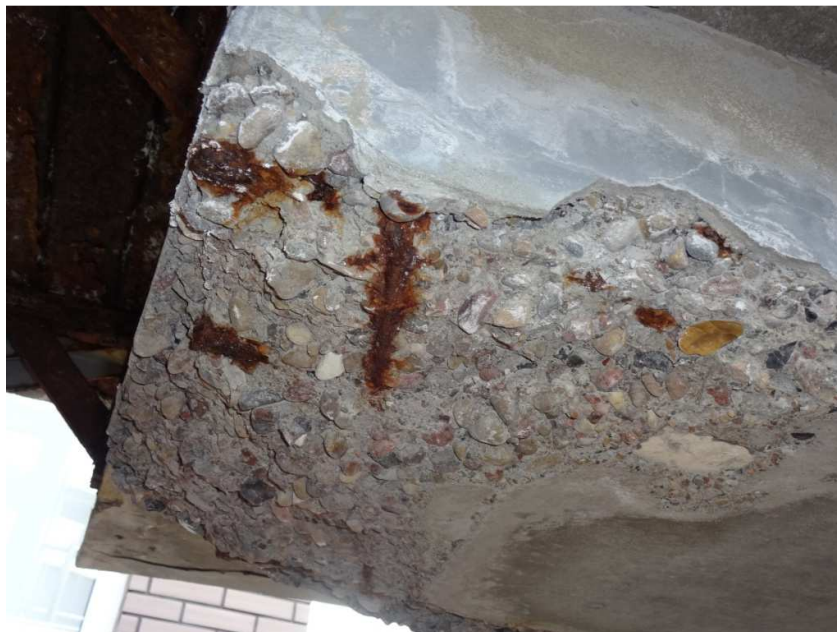
Fot.8. Korozja zbrojenia i niedowibrowany beton oraz brak otuliny na końcu rampy dla niepełnosprawnych.

- 7.9. W celu odtworzenia otuliny, uzupełnienia ubytków, odspojień i naprawy miejsc gdzie wystąpiła korozja betonu lub zbrojenia należy:
- 7.9.1. Prace naprawcze rozpocząć od skucia luźnych skorodowanych fragmentów betonu, usunięcia zużytych i zniszczonych warstw okładziny i oczyszczenia powierzchni do „zdrowej”, nośnej warstwy.

- 7.9.3. Ze skorodowanych prętów zbrojeniowych należy usunąć otulinę betonową aż do miejsc nieskorodowanych. Pręty zbrojeniowe oczyścić z rdzy do stopnia czystości Sa 2,5, tak aby uzyskały jasny, metaliczny wygląd. Na przygotowaną powierzchnię należy nałożyć powłokę antykorozyjną. Sugeruje się wykonać zabezpieczenie antykorozyjne zbrojenia i zaprawę szcpepną - Sika Repair-10 F.

- 7.9.4. Po wykonaniu zabezpieczenia stali zbrojeniowej, tuż przed przystąpieniem do uzupełnienia ubytków betonu przygotowaną powierzchnię „starego” betonu należy obficie zwilżyć wodą i doprowadzić do stanu matowo-wilgotnego. Na tak przygotowane podłoże nakłada się warstwę kontaktową z mineralnej zaprawy Sika Repair-10. Następnie ubytki wypełnić warstwami zaprawy systemu PCC.

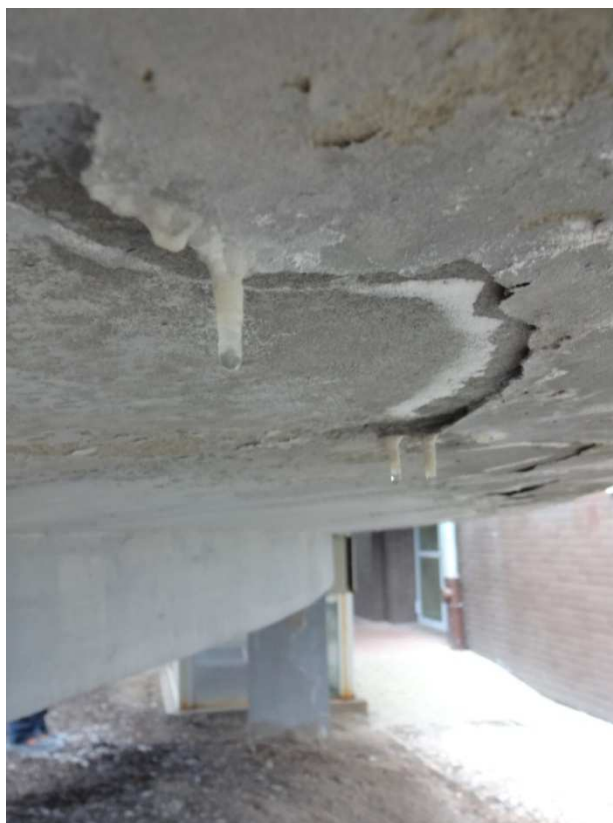
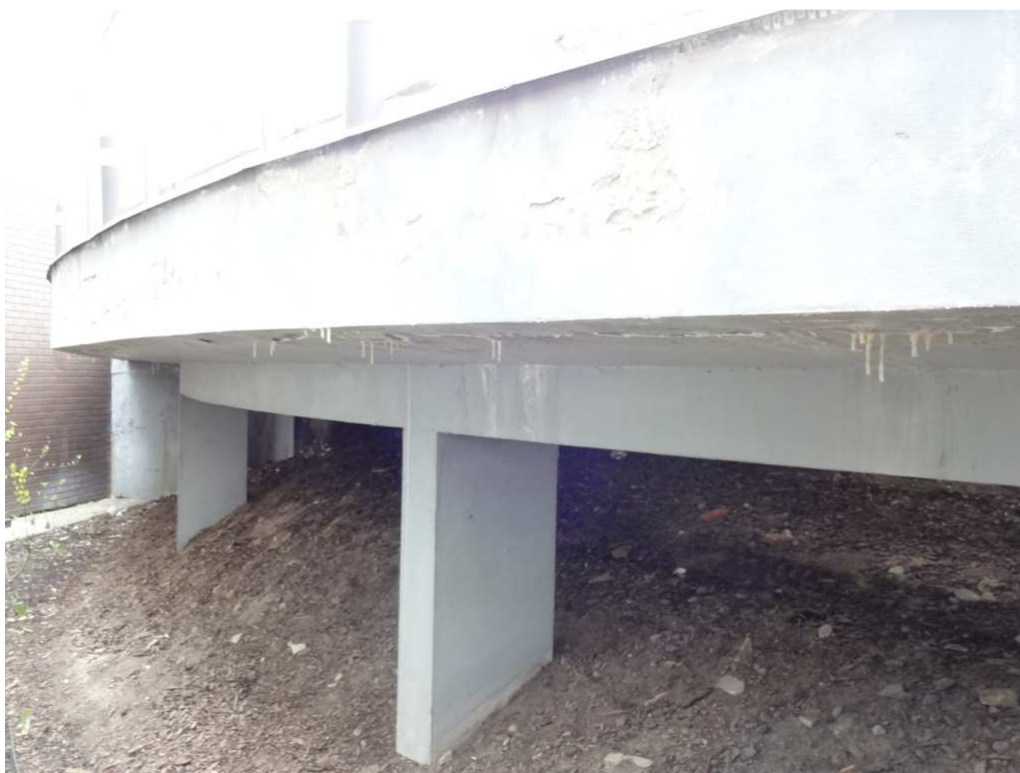
Destrukcyjny wpływ wód opadowych na konstrukcje żelbetową uwidacznia się w postaci stalaktytów oraz wykwitów solnych [fot. 9 i fot. 10] na spodzie płyty rampy dla niepełnosprawnych. Spowodowane jest to nieszczelnościami w warstwach wykończeniowych znajdujących się na płycie rampy.

Fot.9. Stalaktyty, białe wykwyty i odspojenia warstwy licowej od spodu płyty rampy dla niepełnosprawnych świadczące o nieszczelności izolacji pod warstwą płytek gresowych.

Fot.10. Jak wyżej, inne ujęcie.

- 7.2. Jako nawierzchnię na rampie dla niepełnosprawnych proponuje się elastyczna warstwa izolacyjno - nawierzchniowa na bazie żywicy poliuretanowej i epoksydowej np.: SikaCor Elastomastic TF z powłoką doszczelniającą Sikafloor 359N RAL 7032/7035. Cały system o gr. 4mm na warstwie gruntującej Sikafloor 161 lub materiały równoważne

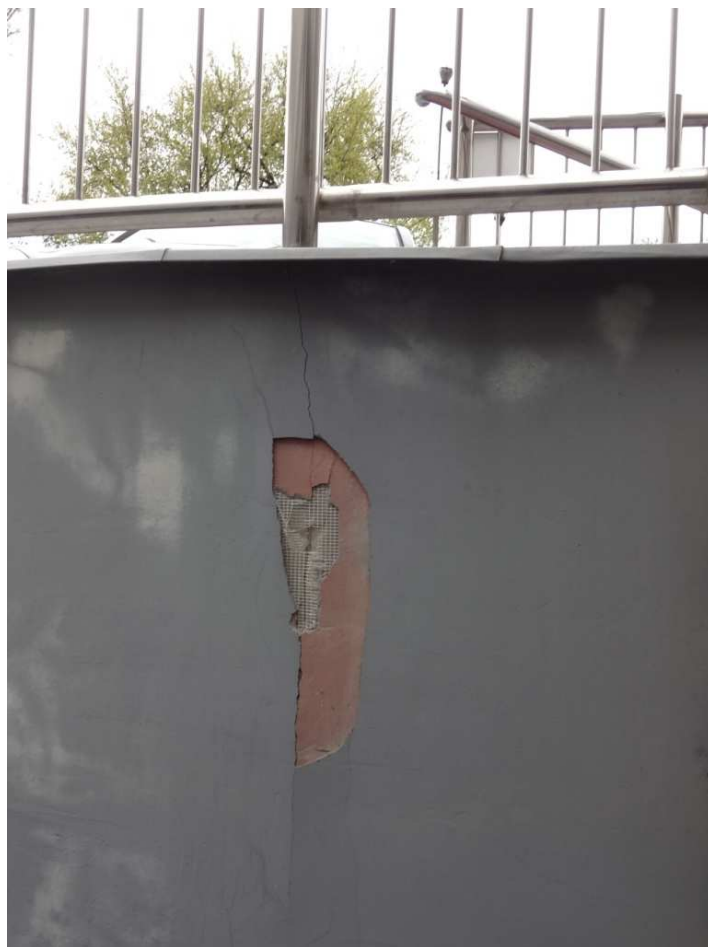
Ściany oporowe zostały wykonane jako żelbetowe. Stwierdza się występowanie pionowych zarysowania, co może być wynikiem skurczu [fot. 11].

Fot.11. Zarysowanie ściany oporowej.

- 7.9.2. Po oczyszczeniu konstrukcji występujące ewentualne rysy wypełnić odpowiednimi szpachlówkami lub przy pomocy iniekcji ciśnieniowej żywicami Sikadur 52 (uciąglenie siłowe) lub SikaInjection 201 (połączenie elastyczne).

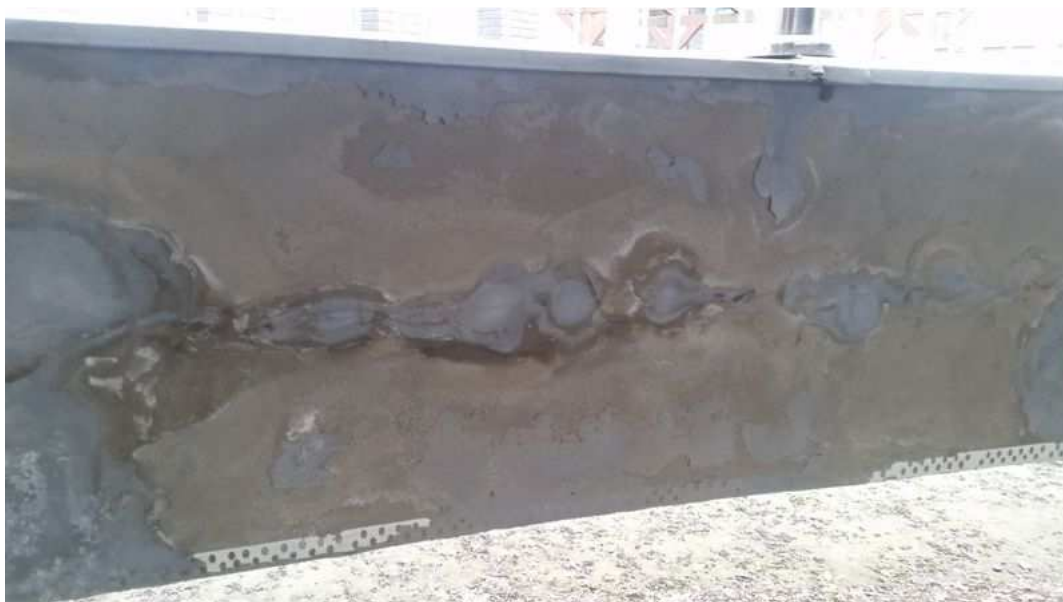
W trakcie wizji lokalnej stwierdzono, że podczas użytkowania rampy zjazdowe były poddawane wielokrotnym zabiegom naprawczym przez aplikowanie różnych rodzajów zapraw. W konsekwencji można stwierdzić, że skuteczność tych zabiegów okazała się niewystarczająca. Warstwy licowe wykazują liczne zarysowania i odspojenia [fot. 12]. Dodatkowo na niezadawalający stan techniczny (odspojenia i zacieki) zaprawy licującej mają wpływ nieszczelności w obróbkach blacharskich [fot. 13 i fot. 14] czy izolacji znajdującej się pod nawierzchniami drogową i pieszą.

Fot.12. Próby naprawy warstwy licowej przez stosowanie różnych zapraw.

- 7.9.6. Z uwagi na liczne pęknięcia, odspojenia, przebarwienia, białe zacieki, rdzawe naloty w warstwie okładziny na konstrukcji żelbetowej sugeruje się jej całkowite usunięcie i położenie nowej warstwy, po uprzednim dokonaniu napraw wg. wyżej wymienionych zaleceń. Proponuje się pokrycie elementów pionowych i poziomych konstrukcji ramp, szpachlówką uszczelniającą PCC - Sika Repair-30 F.

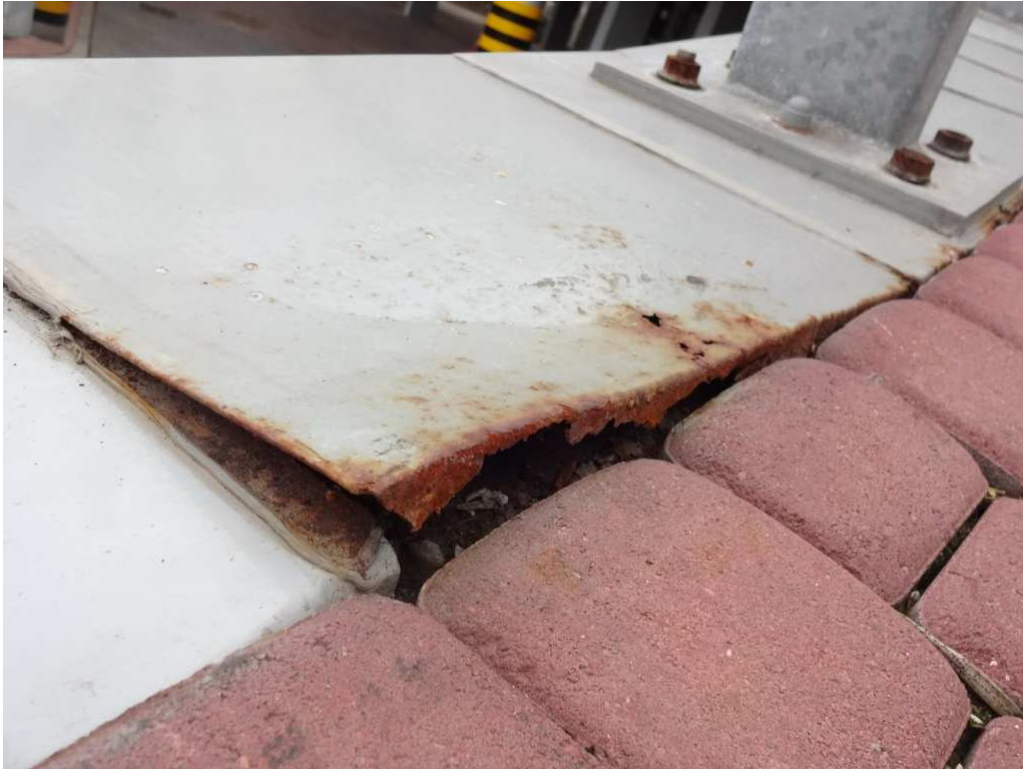
Fot.13. Nieszczelności i korozja obróbek blacharskich umiejscowionych w płaszczyźnie drogi.

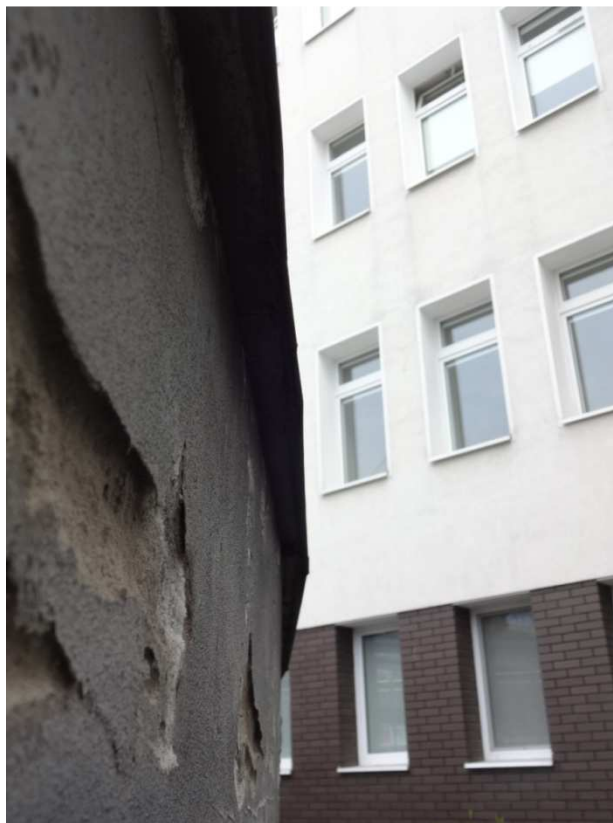
Fot.14. Odspojenia warstwy licowej na rampie zjazdowej.

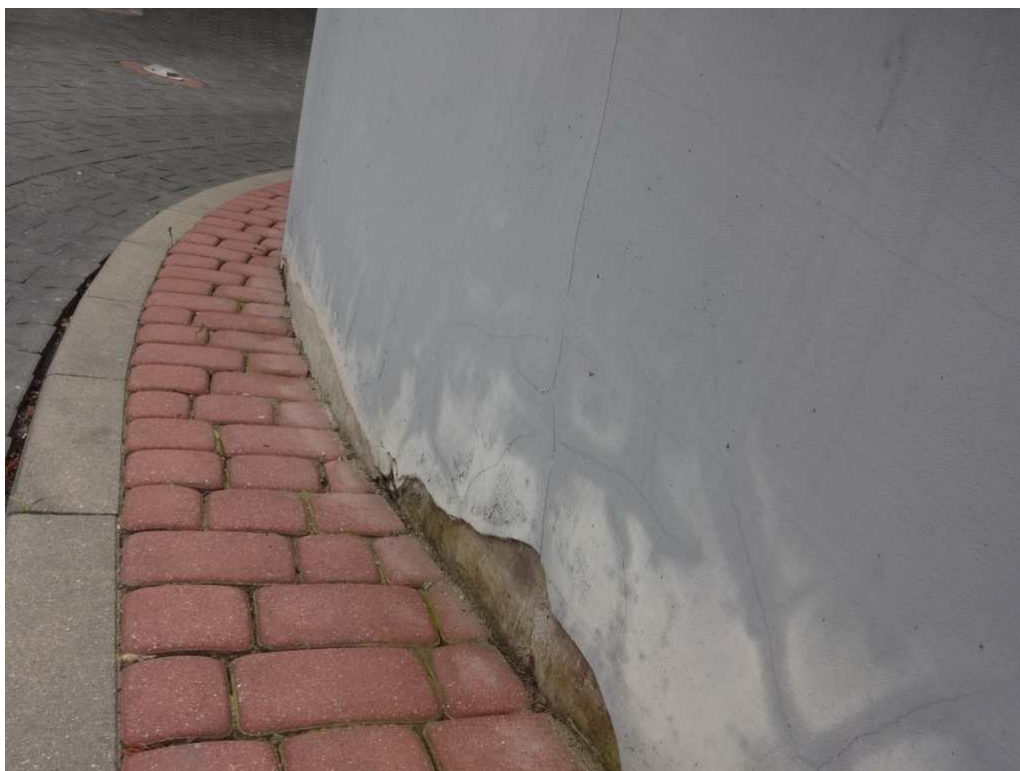
Natomiast na ścianach można zaobserwować nieskuteczną lub całkowity brak izolacji przeciwwilgociowej, co uwidacznia się w odspojeniach i pęknięciach warstwy licowej [fot. 15].

Fot.15. Odspojenia warstwy licowej w wyniku braku izolacji wodochronnej.

- 7.4. Okładzinę występującą na ścianach należy skuć, wykonać izolację i dopiero wtedy położyć nową warstwę licową. Jako hydroizolację proponuje się zastosowanie elastycznego szlamu mineralnego np.: Sikalastic 152 lub Sika Igol lub materiały równoważne

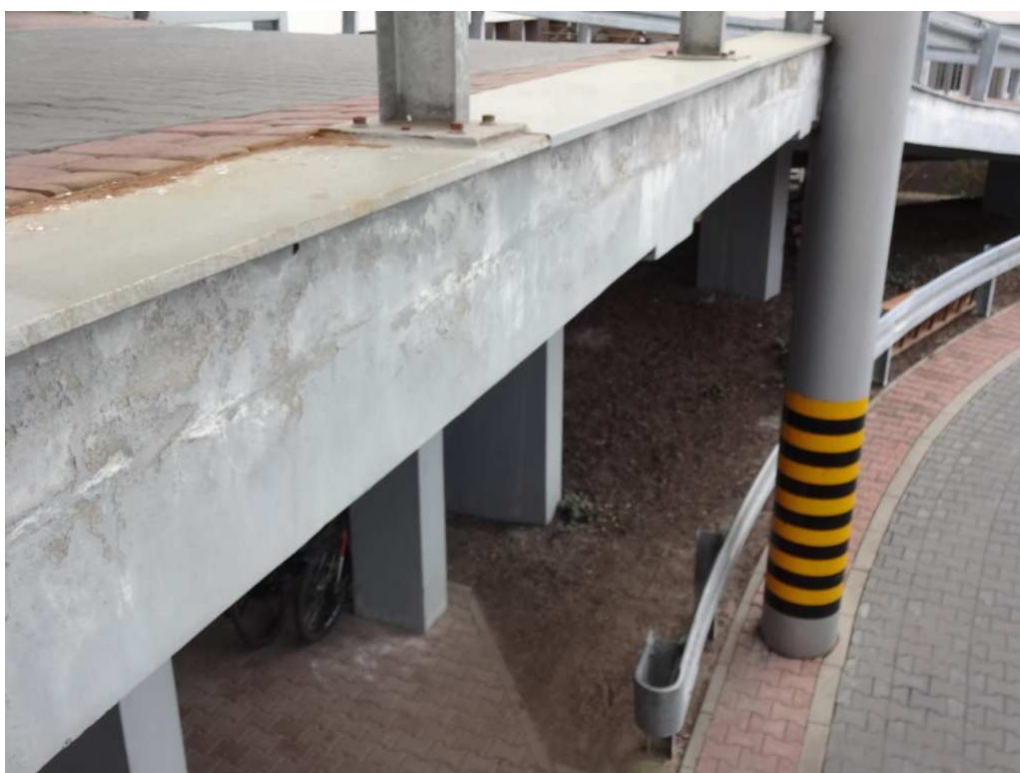
Belki krawędziowe (cokołowe na rampach od strony nawierzchni podlegają ciągłemu zawilgoceniu w wyniku nieszczelności warstwy hydroizolacyjnej. Dodatkowo procesy korozyjne są przyspieszone w wyniku działania chlorku sodu, który jest używany do odśnieżania nawierzchni [fot. 16 i fot 17]

Fot.16. Zawilgocone belki krawędziowe (cokołowe) w wyniku przenikania wilgoci w głąb struktury betonu przez nieszczelną izolacji od strony nawierzchni drogowej oraz obróbki blacharskie.

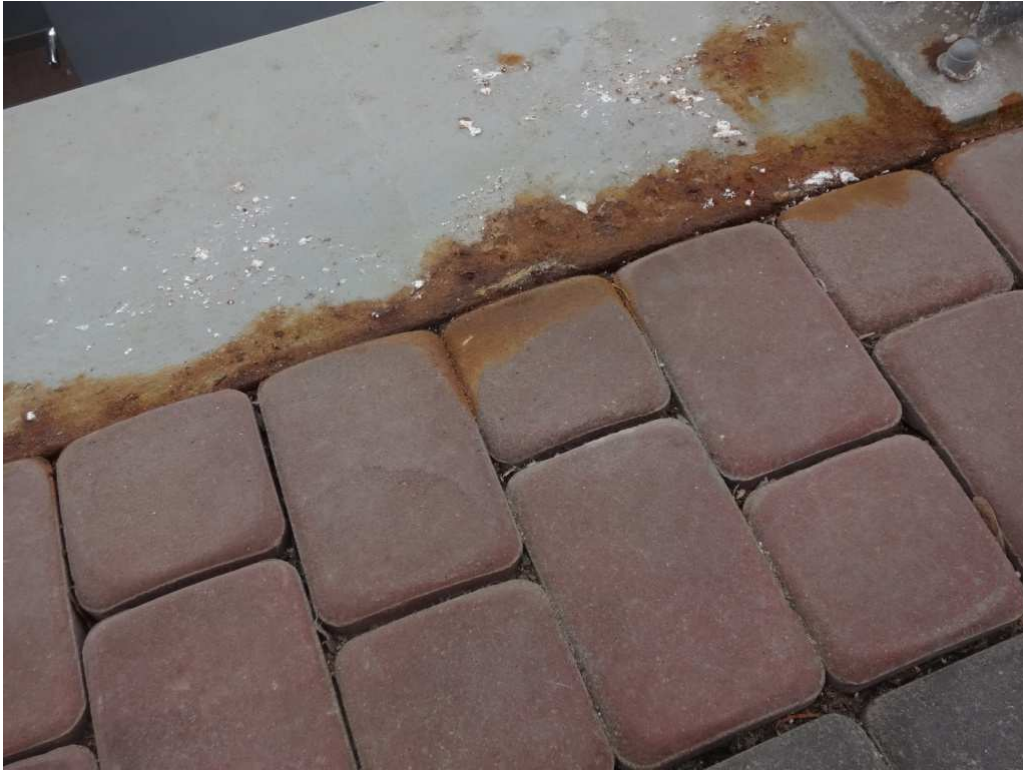
Fot.17. Korozyja obróbek spowodowana bezpośrednim kontaktem stali z betonem oraz wpływem środków odladzających.

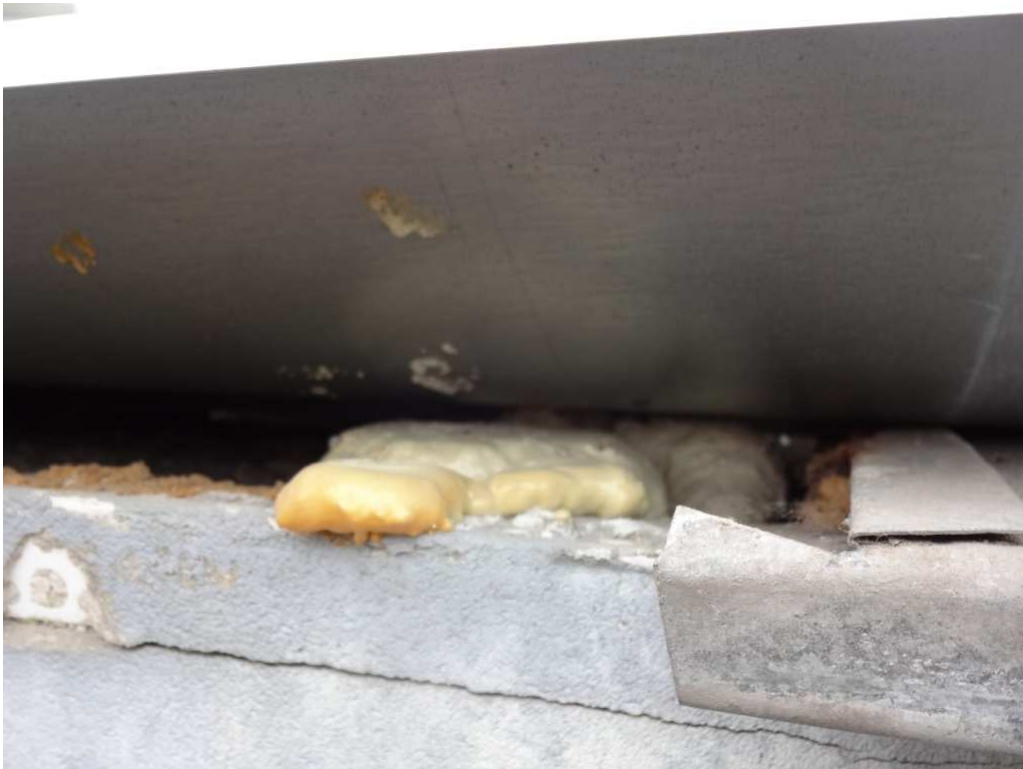
Obróbki blacharskie zostały ułożone w części bezpośrednio na podłożu betonowym, co sprzyja powstaniu korozji [fot. 18]. Połączenia pomiędzy arkuszami blach są nieszczelne, występuje korozja, w niektórych miejscach wysięg kapinosów jest niewystarczający. Dodatkowo do nieszczelności przyczyniają się kotwy mocujące bariery energochłonne, które nie zostały odpowiednio zabezpieczone [fot. 19, fot. 20, fot. 21, fot. 22].

Fot.18. Obróbki blacharskie położone bezpośrednio na podłożu montowane za pośrednictwem pianki poliuretanowej.

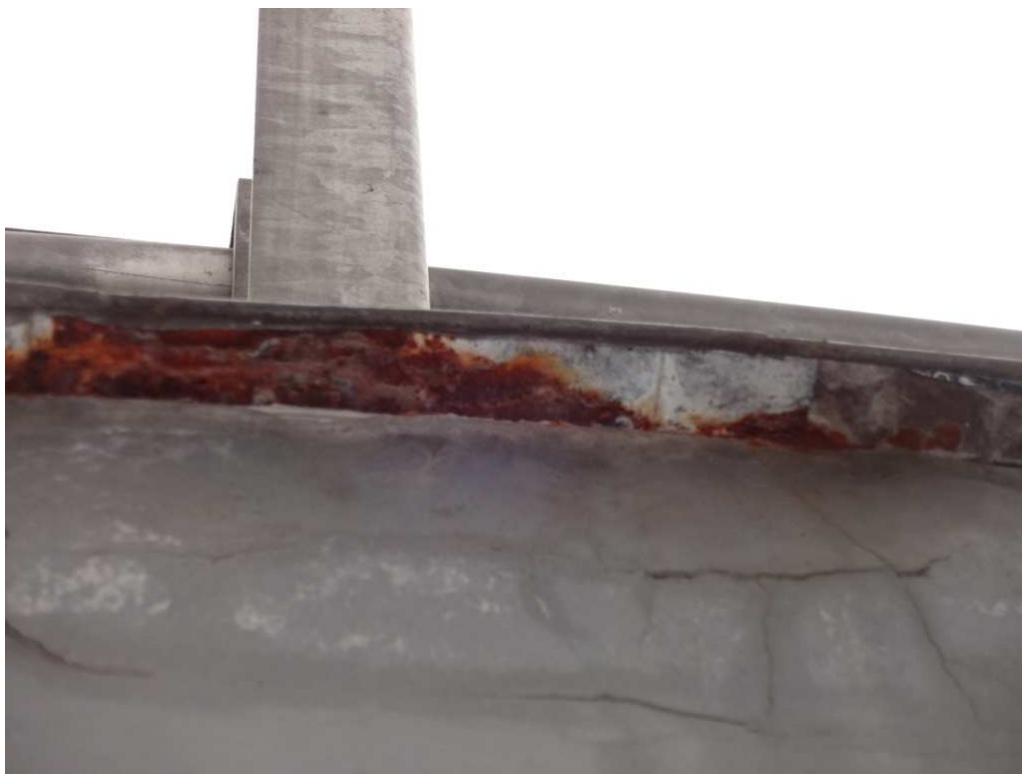
Fot.19. Korozyja obróbek blacharskich w wyniku błędnie wykonanych obróbek blacharskich.

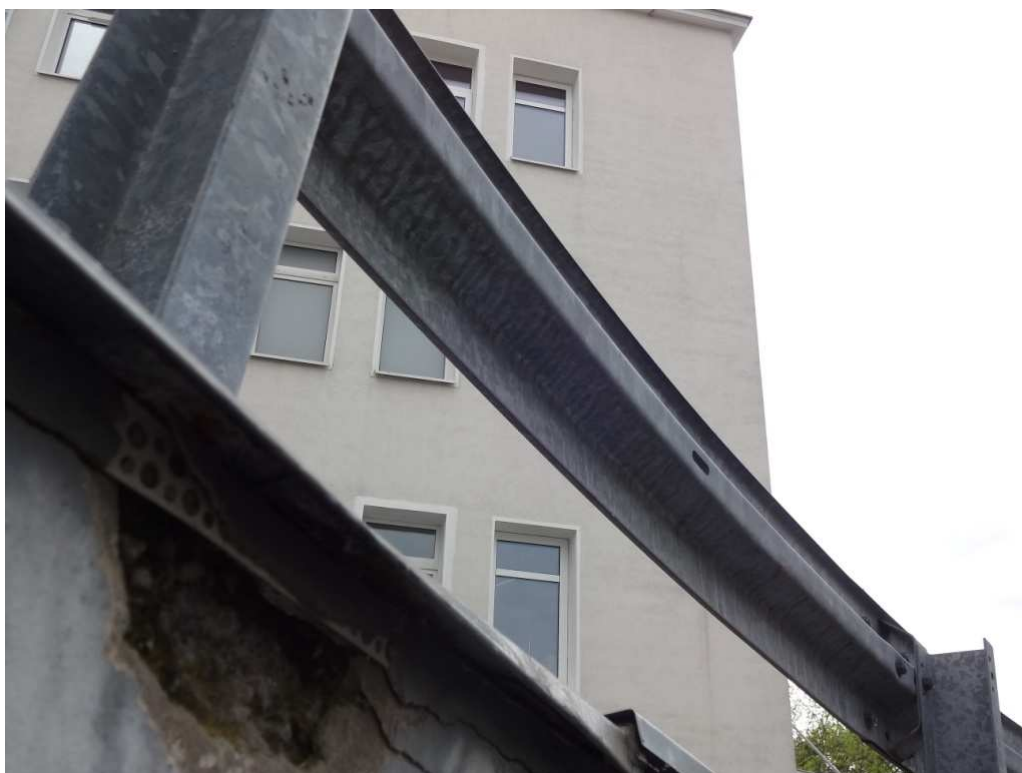
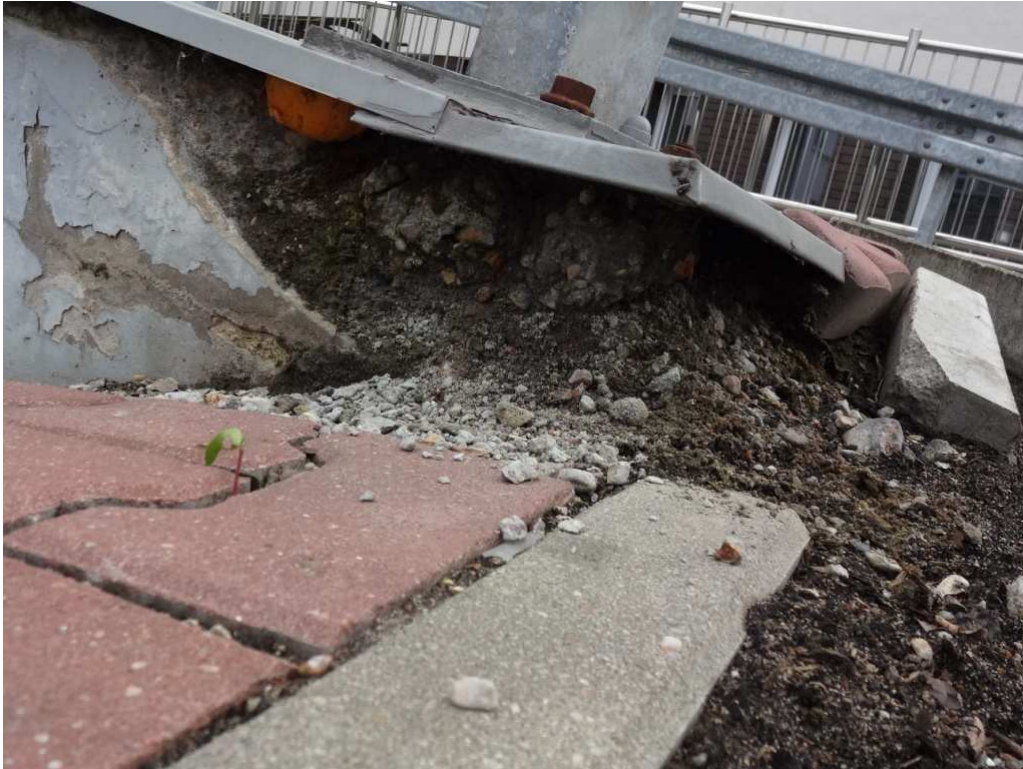
Fot.20. Ubytki w warstwie licowej i betonie spowodowane procesami zamarzania wilgoci, która przedostała się do struktury rampy w wyniku nieszczelności.

Fot.21. Jak wyżej, inne ujęcie.

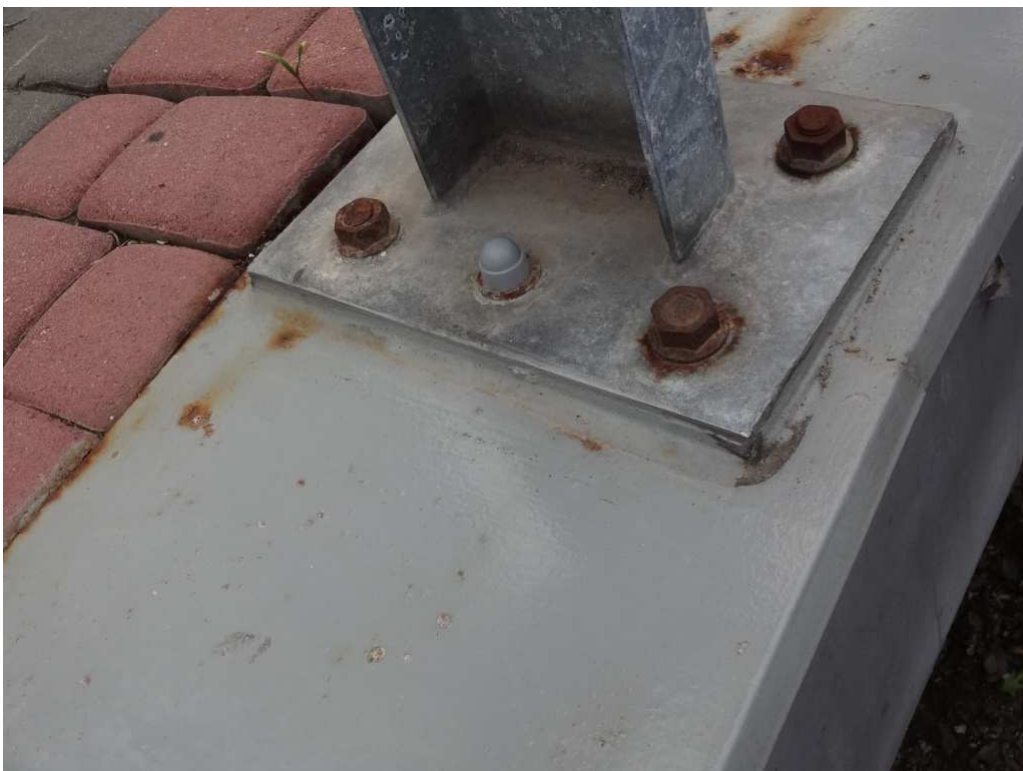
Fot.22. Brak kapturków ochronnych na kotwach.

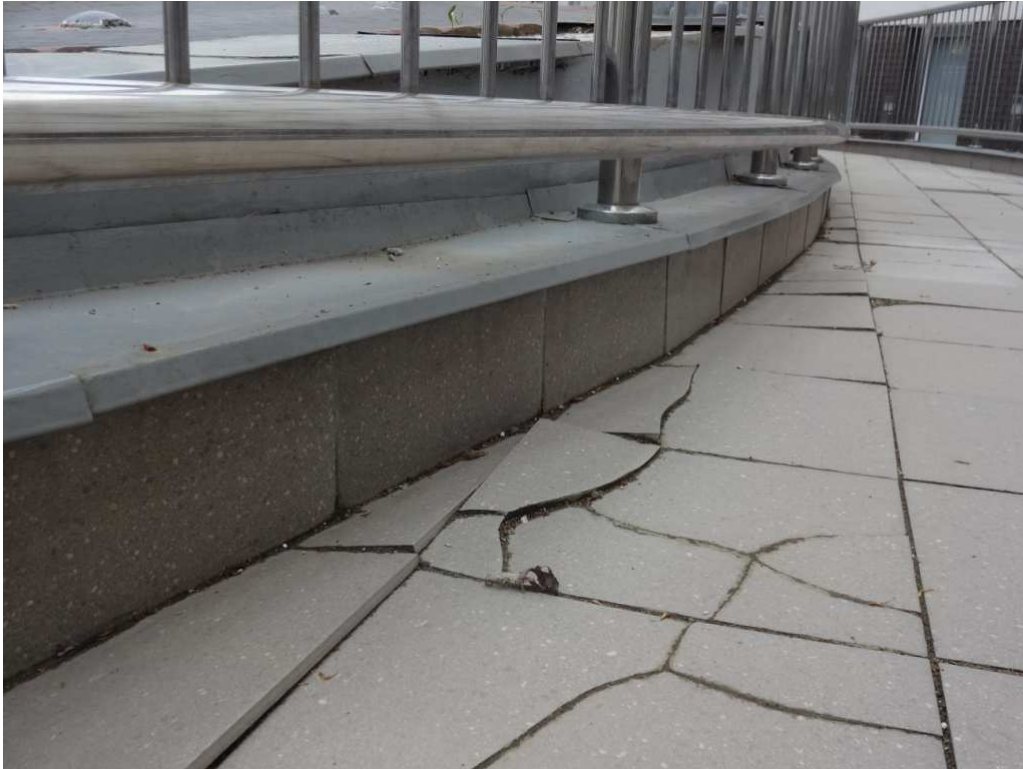
Rampa zjazdowa dla niepełnosprawnych została pokryta płytkami gresowymi, które uległy wraz z podłożem znaczną destrukcją. Przyczyną występujących zniszczeń było

niewłaściwe wykonanie hydroizolacji lub jej brak. Ponadto brak dylatacji oraz niewłaściwie wykonane spadki [fot. 23].

Fot.23. Destrukcje występujące na rampie dla niepełnosprawnych.

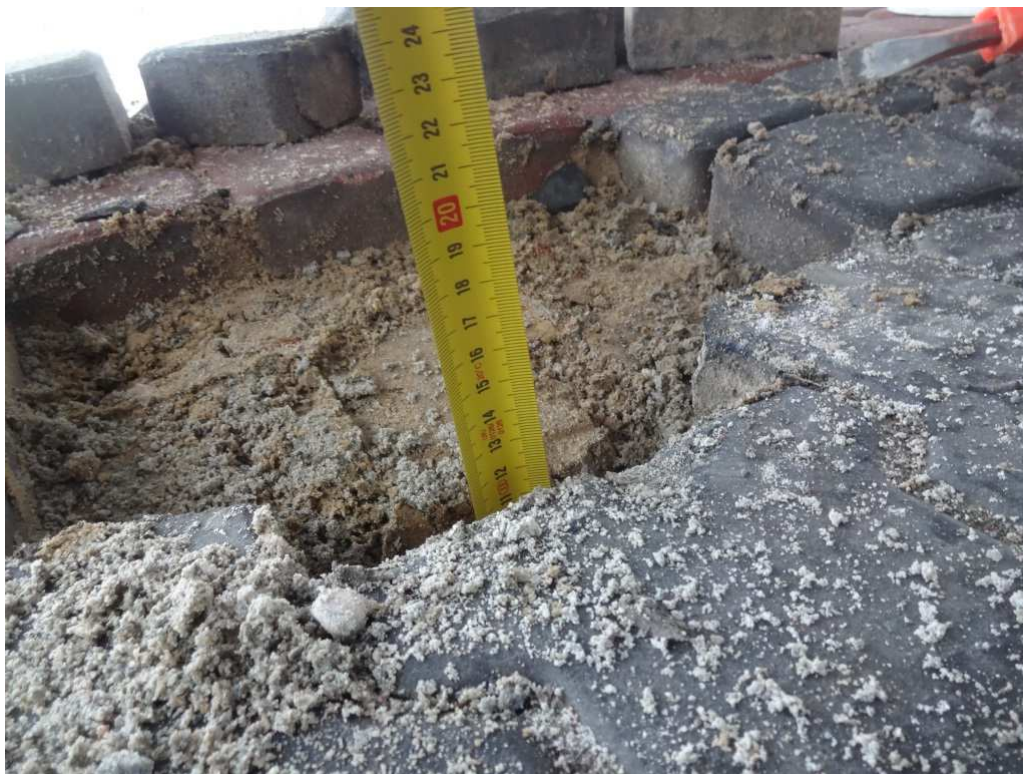
Fot.24. Odkrywanie warstw wykończeniowych na stropie znajdującym się przed wejściem głównym. Kostka brukowa 8cm i podsypka cementowo-piaskowa 5cm.

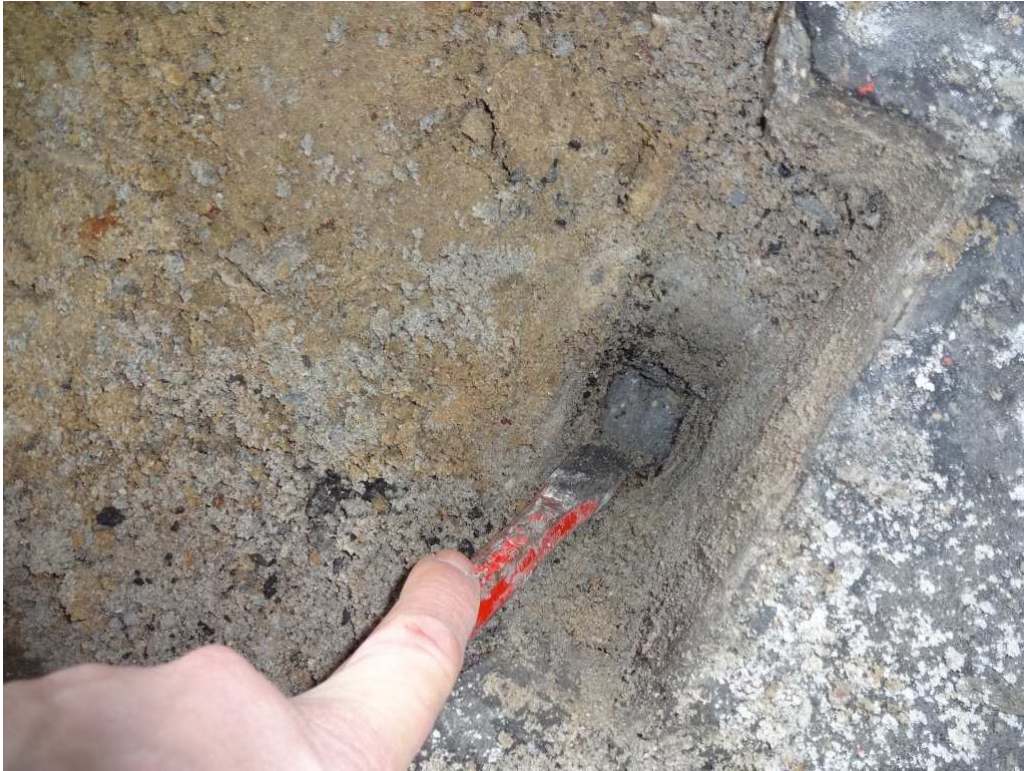
Fot.25. Wilgotny beton pod słabej jakości izolacją z papy.

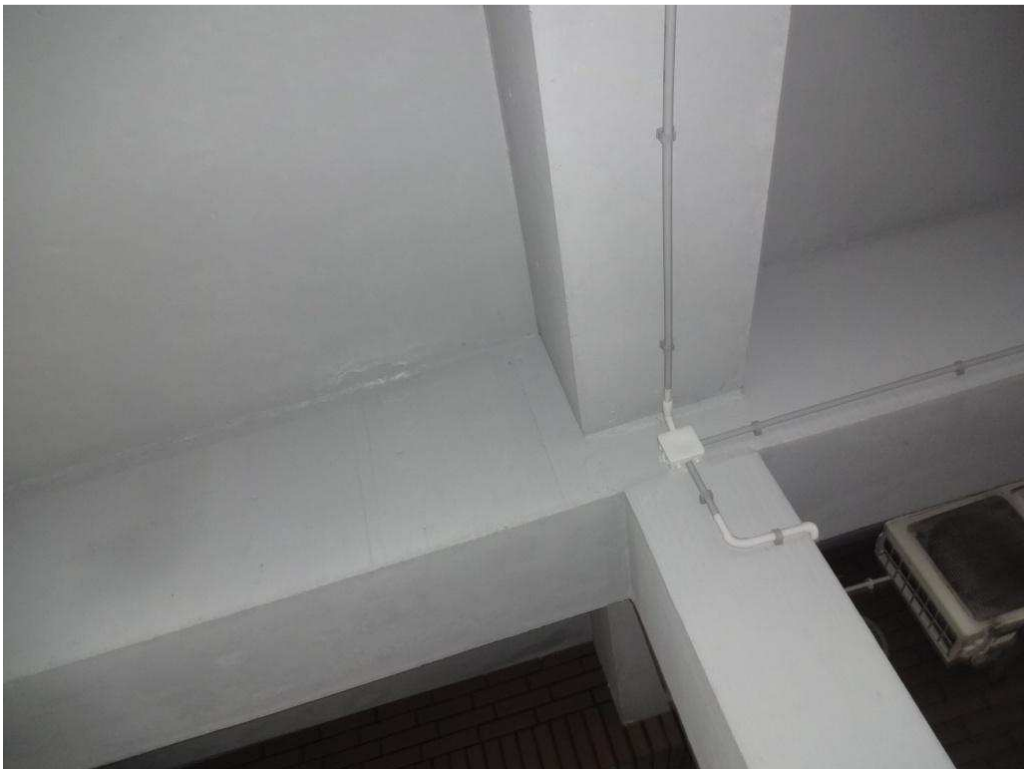
Fot.26. Białe wykwity na spodzie stropu świadczące o nieszczelnościach izolacji z papy.

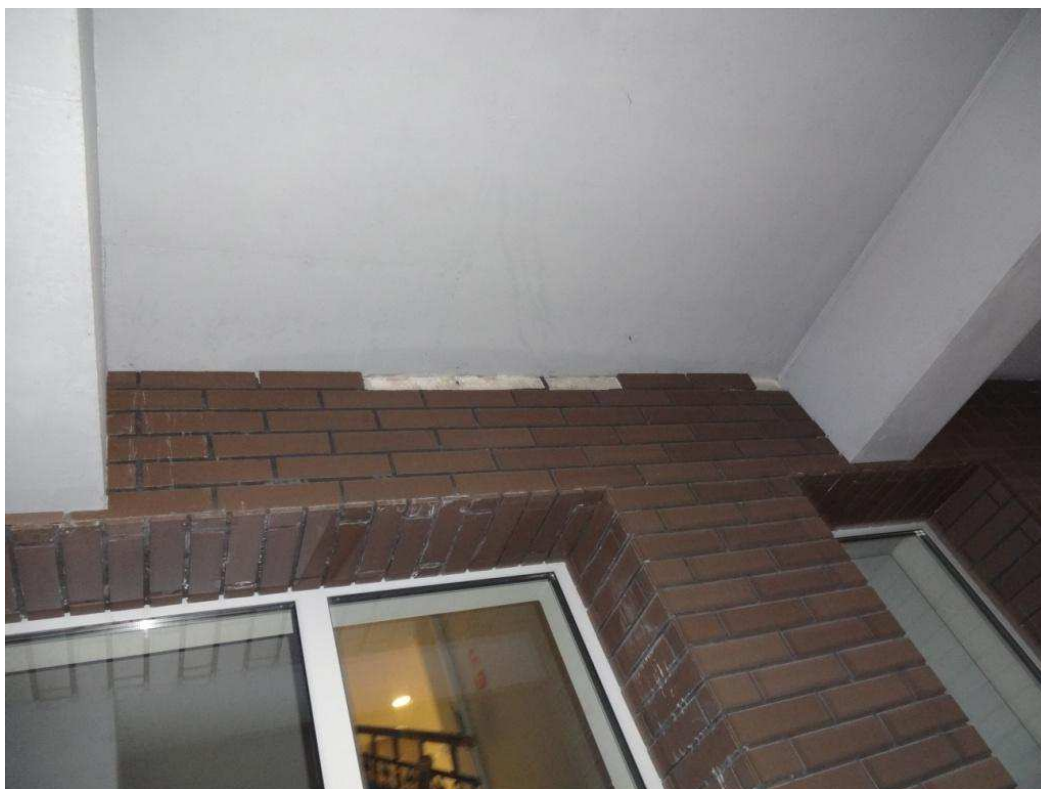
Fot.27. Białe zacieki na okładzinie oraz odspojenia płytek klinkierowych pod stropem świadczące o przedostawaniu się wody.
