Faza opracowania:	EKSPERTYZA TECHNICZNA ocena stanu technicznego konstrukcji żelbetowej ramp wjazdowych i rampy dla niepełnosprawnych oraz murków oporowych przy wejściu głównym do szpitala na ul. Madalińskiego w Warszawie
Nazwa i adres inwestycji:	Szpital Specjalistyczny Im. Świętej Rodziny SP ZOZ ul. Madalińskiego 25, 02-544 Warszawa dz.ew.nr 13 obręb 0120
Obiekt:	Budynek A1
Inwestor:	Szpital Specjalistyczny Im. Świętej Rodziny SP ZOZ ul. Madalińskiego 25, 02-544 Warszawa
Nazwa opracowania:	Wykonanie instalacji ogrzewania przeciwoblodzeniowego i przebudowa nawierzchni i podjazdów do izby przyjęć i wejścia głównego w budynku A1 szpitala - Aktualizacja
Branża:	KONSTRUKCJA
Wykonawca:	STEFAN GŁAZ DZIAŁALNOŚĆ W ZAKRESIE ARCHITEKTURY 02-558 Warszawa, ul. J. Dąbrowskiego 1m 8
Zlecenie:

AUTORZY OPRACOWANIA		
Imię i nazwisko	Uprawnienia budowlane	Podpis
Projektant:	mgr inż. Przemysław Pawłowski	MAZ/0264/POOK/12 MAZ/0303/OWOK/05 projektowanie i kierowanie robotami bez ograniczeń w specjalności konstrukcyjno-budowlanej
Sprawdzający:	dr inż. Henryk Pawłowski	Rzeczoznawca Budowlany GINB 179/98 projektowanie i kierowanie robotami bez ograniczeń w specjalności konstrukcyjno-budowlanej
Data:	War

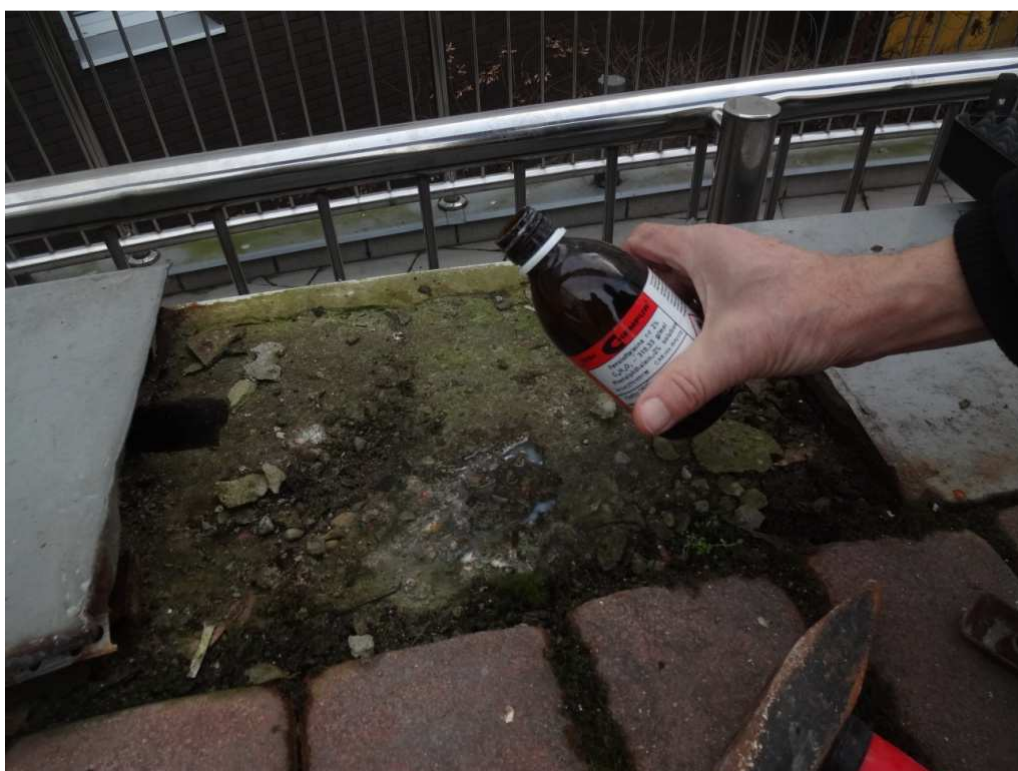
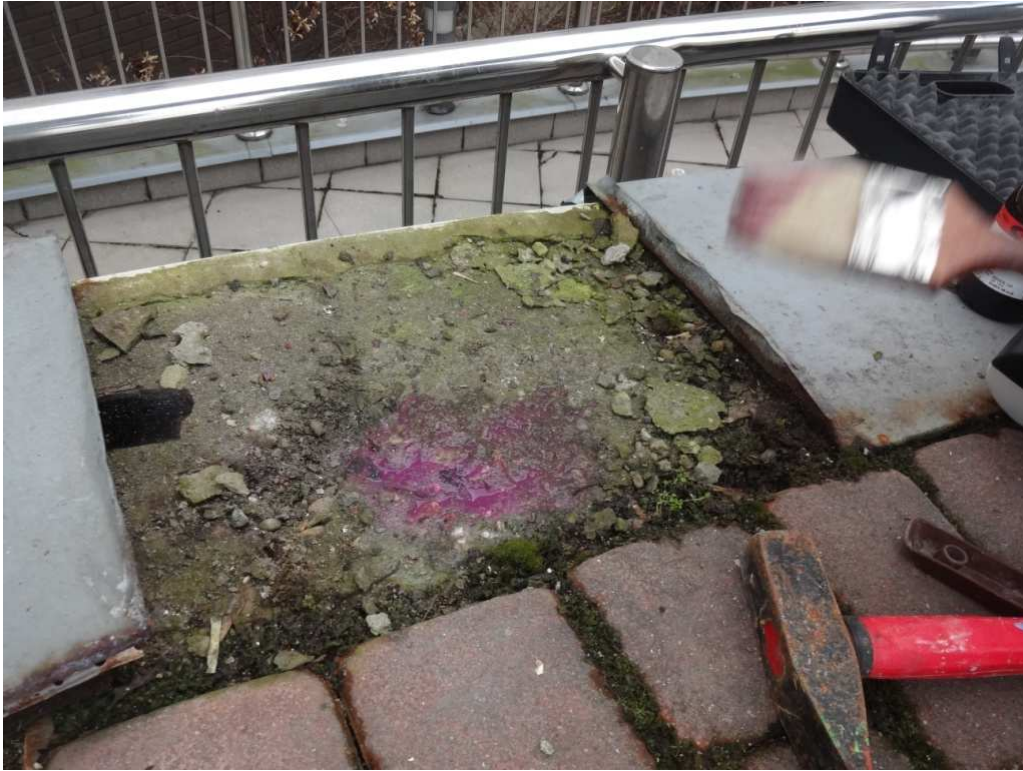
Badanie roztworem fenoloftaleiny wykonano w 3 różnych miejscach. Na podstawie badań stwierdzono, że warstwa skarbonatyzowana wynosi do 5 mm.

Fot.28. Badania stopnia skarbonatyzowania betonu przy użyciu fenoloftaleiny.

Fot.29. Jak wyżej, odczyn zasadowy.

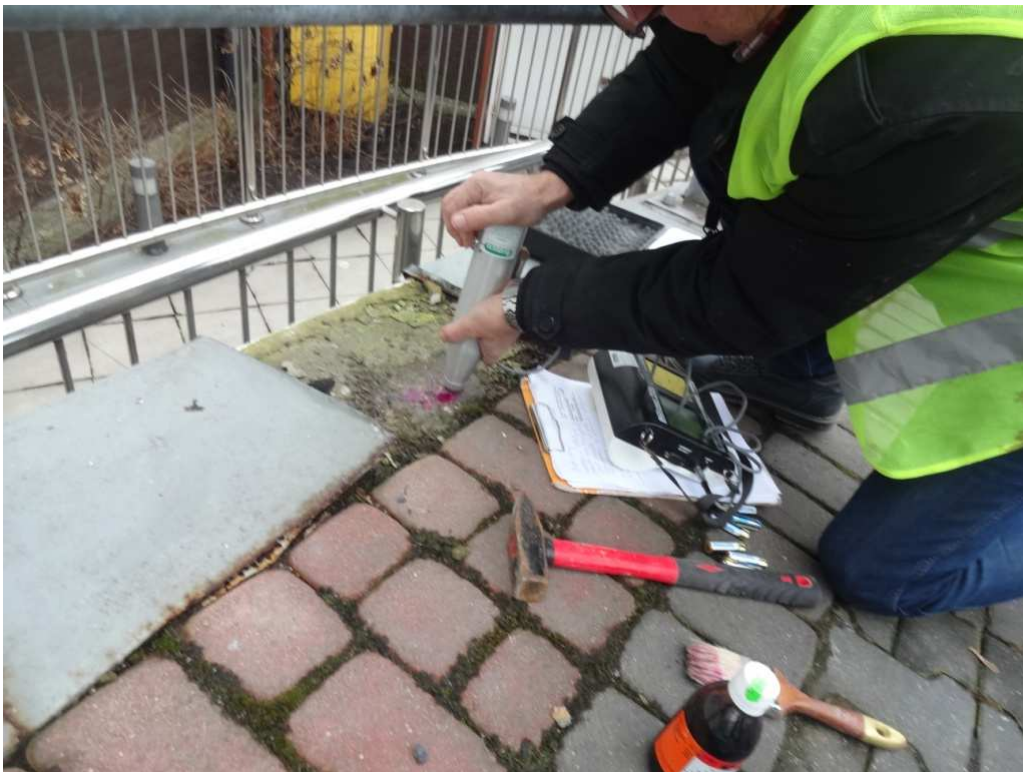
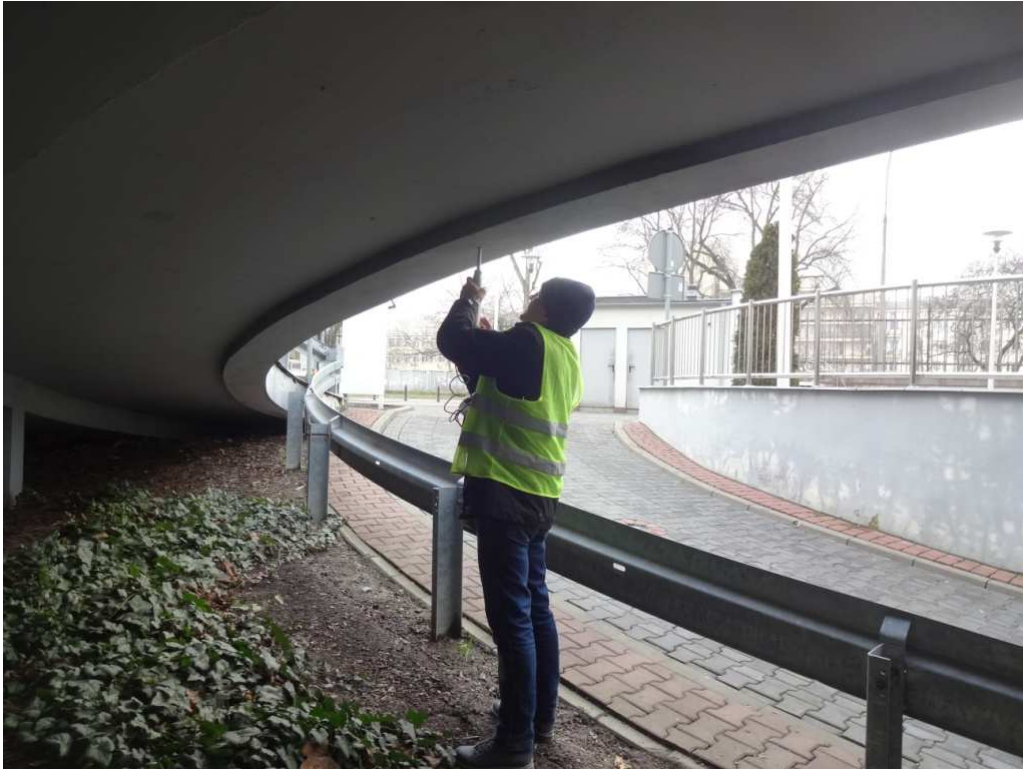
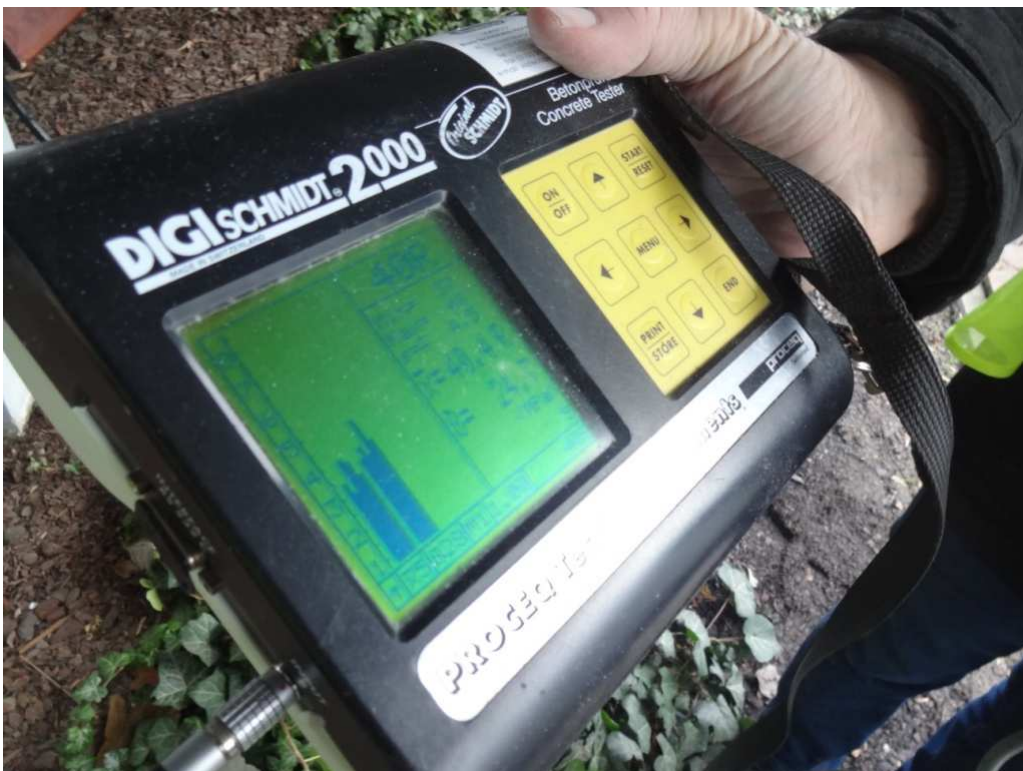
Wartość średnia wytrzymałości na ściskanie: 26,81MPa

Na podstawie badań sklerometrycznych, badany beton można zakwalifikować do klasy **B25 (C20/25)**.

Fot.30. Badanie wytrzymałości betonu na ściskanie metodą sklerometryczną.

Fot.31. Jak wyżej, inne miejsce.

Fot.32. Odczyt wyników z przeprowadzonych pomiarów.
